ifz info FE-15/1
April 2014

Hochwasserschäden an Fenstern, Türen und Verglasungen

Schadensbilder und Sanierungsansätze

Flood damage on windows, pedestrian doors and glazings
Damage patterns and remedial measures

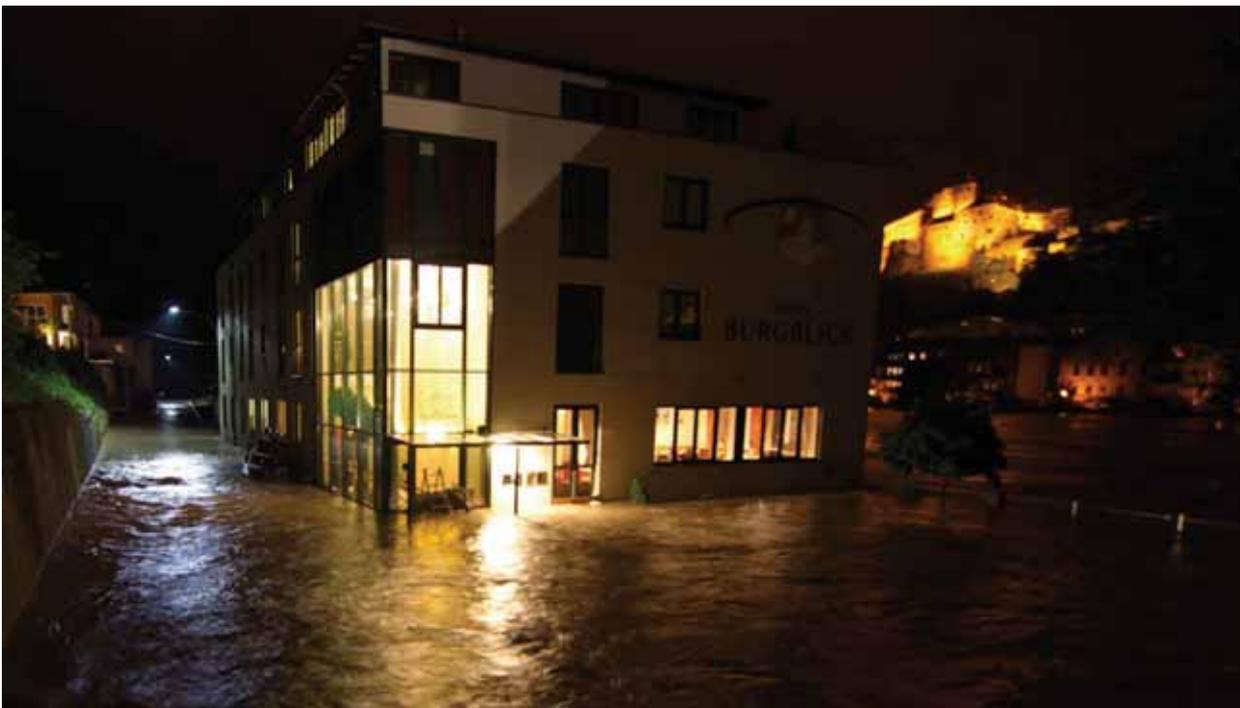
Bild 1

Junihochwasser 2013: Die Salzach überflutet Hotelgebäude mit Eingangsfassade (Quelle: Altstadtthotel Burghausen; Mitterer)

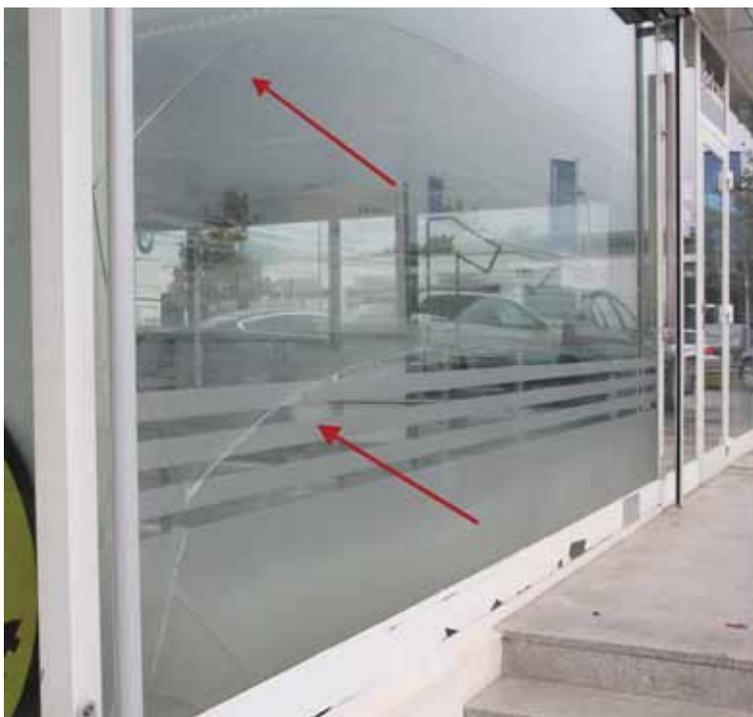
Bild 2

Das Mehrscheiben-Isolierglas wird zunächst direkt durch den Wasserdruck belastet. Bei zu hohem Wasserdruck kann es in Abhängigkeit von der Scheibendicke, Kantenqualität, Vorspannung (ESG) zum Versagen der Glasscheibe kommen und es tritt ein mehr oder weniger bogenförmiger Bruch auf (Bild 2).

Gebrochene Schaufensterscheibe nach Hochwasserereignis; typisch ist die bogenförmige Ausprägung des Hauptbruchs, wie auch in der Skizze dargestellt

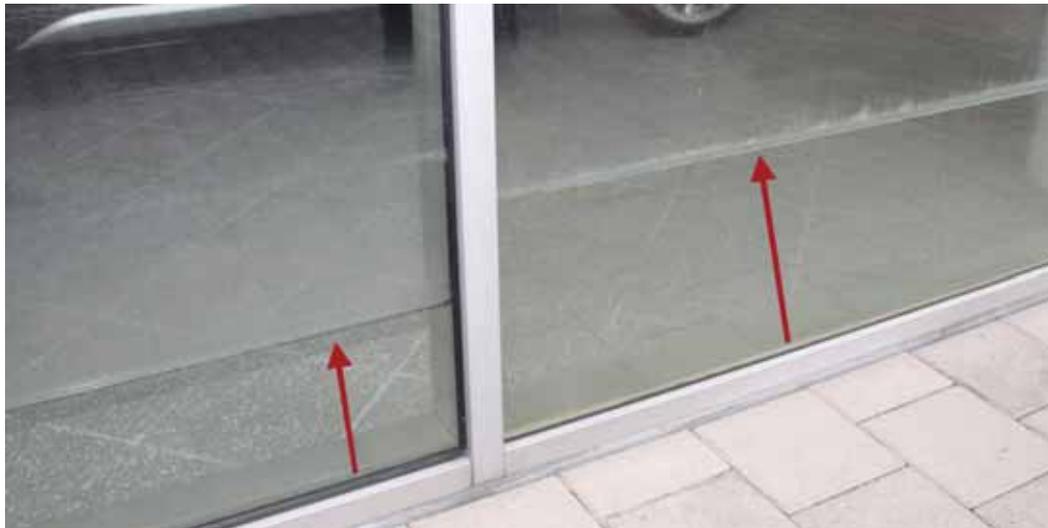
Bild 3

Ein weiterer häufiger Schaden ist das Versagen des Randverbunds während der Flut. Die Glasscheiben werden durch die rasch auftretende Druckbelastung durch das Wasser zum Scheibenzwischenraum hin verformt. Dabei nimmt die mechanische Belastung auf den Randverbund zu und häufig dringt das Wasser auch in den Schei-

Scheiben mit Wasser im Scheibenzwischenraum; die Aufnahme entstand ca. 3 Monate nach dem Hochwasser

benzwischenraum ein. Nach dem Ausgleich des Wasserstands und somit der Abnahme der Scheibendurchbiegungen kann sich der Randverbund zurückstellen und ist häufig wieder dicht – allerdings bleibt das eingedrungene Wasser dann im Scheibenzwischenraum (SZR) (Bild 3) zurück und tritt nur langsam wieder aus. Auch wenn nach dem Rückgang des Wassers keine sichtbaren Schäden am Isolierglas zu erkennen sind, können durch die „Wasserlagerung“ und die Aufweitung des Randverbunds sowie die beschriebenen Verformungen irreversible Langzeitschäden entstanden sein, die erst nach Monaten oder Jahren sichtbar werden.

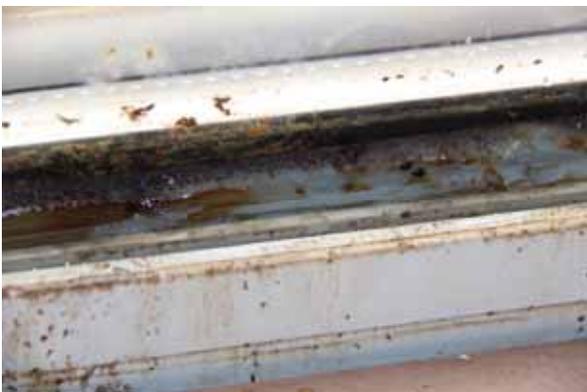
Bild 4
Blick in den mit Dichtstoff ausgefüllten Glasfalz eines Kunststofffensters: kleinere Fehlstellen wie Lunker ermöglichten den Eintritt von Wasser und Schmutz. Nasse Stellen in den Hohlräumen ca. 6 Wochen nach dem Hochwasserereignis

Die Glasfälze sind dagegen über die Demontage der Glashalteleisten oder Pressleisten erreichbar und der über die Dampfdruckausgleichsöffnungen eingedrungene Schmutz lässt sich bei dem ohnehin meist erforderlichen Glasaustausch entfernen.

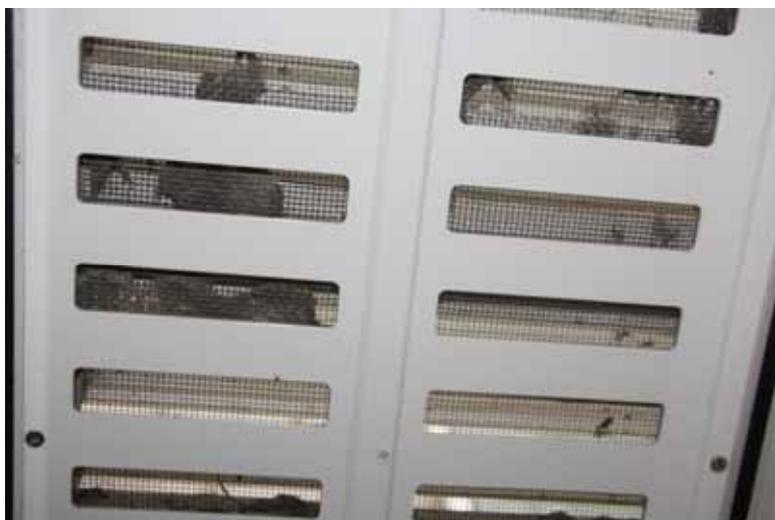
Bild 6 Durch Hochwasser eingetragener Schmutz in einem einfachen Fensterlüftungsgerät

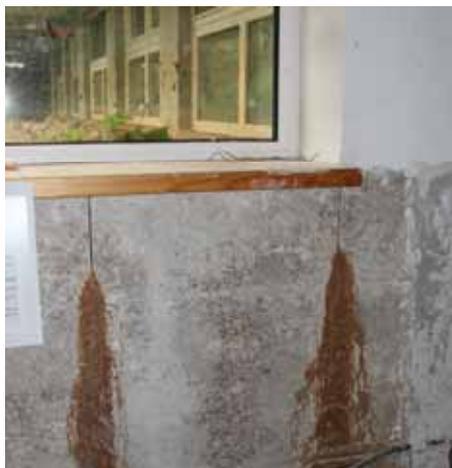
Bild 8
Weitgehend dichtes Souterrainfenster, Eintritt von Wasser und Schmutz im Brüstungsbereich durch undichte Baukörperanschlüsse an den Stoßfugen der raumseitig angebrachten Holzwolleleichtbauplatten

- Lang anhaltende Durchfeuchtungen von Dämmstoffen wie Mineralwolle, Wandwerkstoffen, Hohlräumen (Bild 8),
- Eintrag von Schmutz und Schadstoffen in die Hohlräume,
- Korrosion an Befestigungsmitteln und der Unterkonstruktion,
- Beschädigung von Abdichtungen,
- Geruchsbildung und langandauerndes Abfließen von Wasser aus dem Wandbereich.

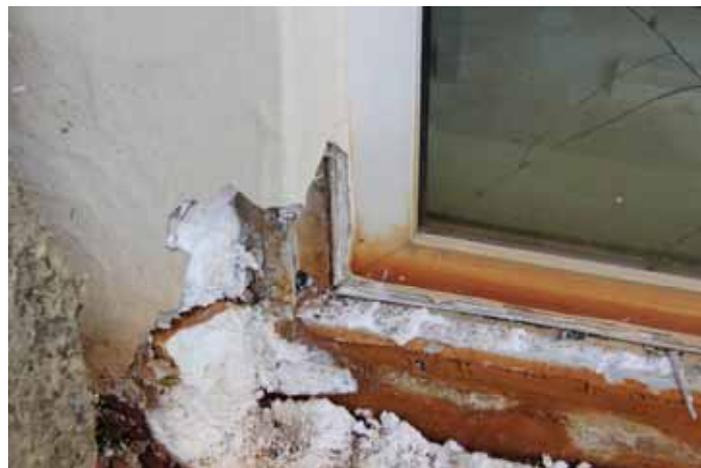
Bild 9
Souterrainfenster, bei dem eine Anstauung von ca. 30 cm Wasserhöhe stattgefunden hat. Während die Fensterkonstruktion in diesem Fall kaum einen Wasserdurchtritt zugelassen hat, ist über den Baukörperanschluss eine erhebliche Menge an Wasser eingedrungen

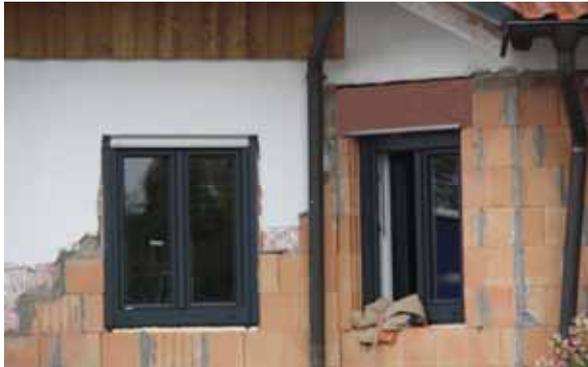
Bild 12

Sanierung eines hochwassergeschädigten Gebäudes:
Teil-Neuerstellung der Wände im Umfeld der Fenster
aufgrund von Heizöleintrag in die Hochlochziegel
