ifz info FE-15/1
April 2014

Hochwasserschäden an Fenstern, Türen und Verglasungen

Schadensbilder und Sanierungsansätze

Flood damage on windows, pedestrian doors and glazings
Damage patterns and remedial measures

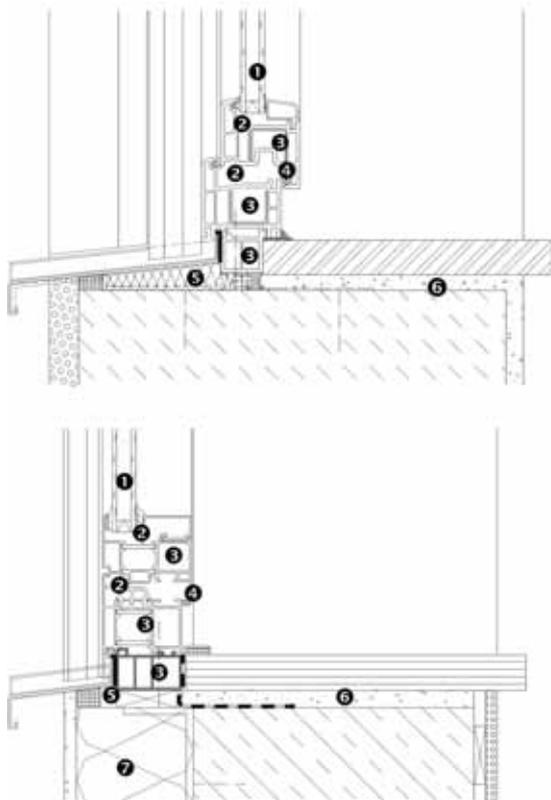
Legende	
Bereich	Betroffene Details
1 Mehrscheiben-Isolierglas	Scheibenzwischenraum, Randverbund, Verbundgläser
2 Zugängige Profilhohlräume	Glasfalz, Flügelfalz – Dichtprofile, Dichtprofilnut, Beschlagsnut Entwässerungsöffnungen,
3 Unzugängige Profilhohlräume	Vorkammern, Hauptkammer und raumseitige Kammern von Flügel und Blendrahmen und Hilfsprofilen
4 Beschlag	Beschlagteile für Verriegelung, Bänder, Zusatzbauteile
5 Hohlräume im Anschluss	Räume zwischen Wand und Profile, Fensterbänke: Befestigungsmittel, Dicht- und Dämmstoffe
6 Hohlräume im Außenwandbereich	z. B. nicht vollständig untermörtelte Fensterbank, Hochlochziegel u.ä.: alle vorhandenen Werkstoffe und Baueile
7 Dämmzone im Außenwandbereich	z. B. WDVS, Luftschichten u.ä.: alle vorhandenen Werkstoffe und Baueile

Bild 5 Übersicht über verschiedene Problembereiche bei Kunststoff- und Aluminiumfenstern; jeweils in einer exemplarischen Einbausituation

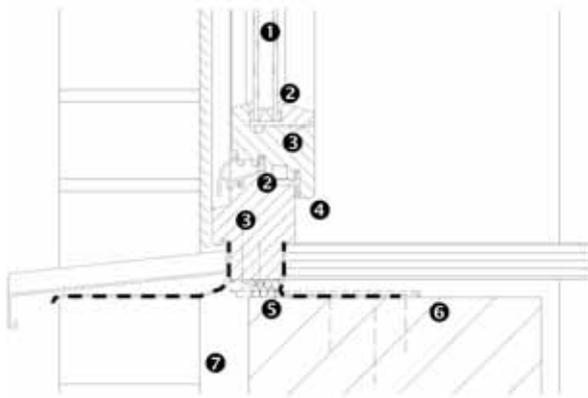
Legende	
Bereich	Betroffene Details
① Mehrscheiben-Isolierglas	Scheibenzwischenraum, Randverbund, Verbundgläser
② Zugängige Profilhohlräume	Glasfalz, Flügelfalz – Dichtprofile, Dichtprofilnut, Klemmnut der Wetterschutzschiene, Beschlagnut, Dampfdruckausgleichsöffnungen
③ Holzprofile	Blend- und Flügelrahmen, Gashalteleisten, Zusatzleisten, Unterkonstruktionen, Rahmenverbindungen
④ Beschlag	Beschlagteile für Verriegelung, Bänder, Zusatzbauteile
⑤ Hohlräume im Anschluss	Räume zwischen Wand und Profile, Fensterbänke, Befestigungs-, Dämm- und Dichtsysteme
⑥ Hohlräume im Außenwandbereich	z. B. nicht vollständig untermörtelte Fensterbank, Hochlochziegel u. Ä.
⑦ Luftschicht im Außenwandbereich	Hinterlüftung Vorsatzmauerwerk u. Ä.

Bild 7 Übersicht der verschiedenen Problembereiche beim Holzfenster in einer exemplarischen Einbausituation

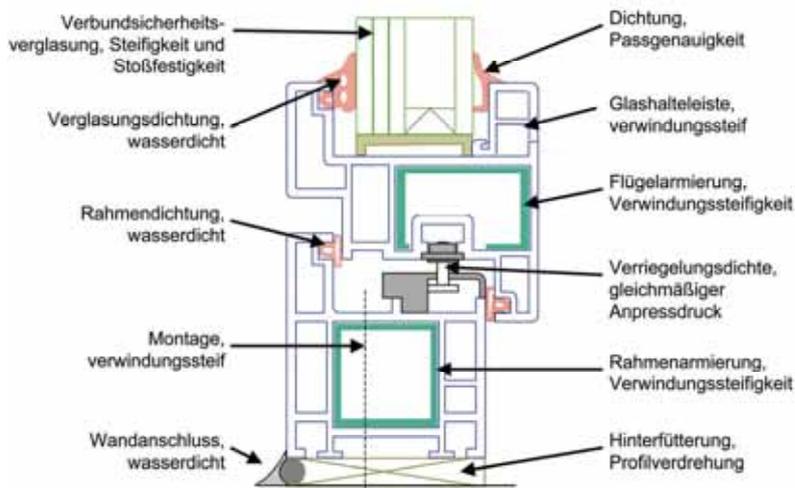
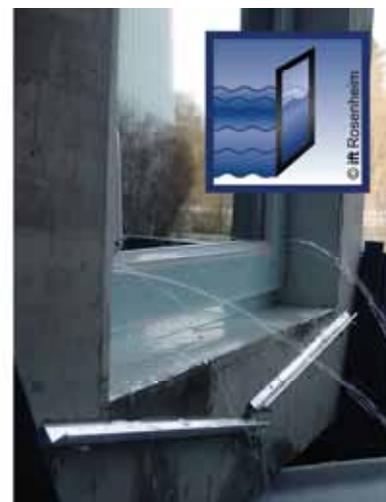
Bild 10 Prinzipskizze und Prüfung eines hochwasserhemmenden Fensters

Hochwasserbeständige Fenster werden nach **ift-Richtlinie FE-07/1** „Hochwasserbeständige Fenster und Türen – Anforderungen, Prüfung, Klassifizierung“ geprüft und sind Spezialkonstruktionen, die einen breiten Einsatz in der Architektur üblicherweise nicht zulassen. Diese Fensterkonstruktionen eignen sich für Bereiche wie Kellerschächte oder Souterrain-Anwendungen.

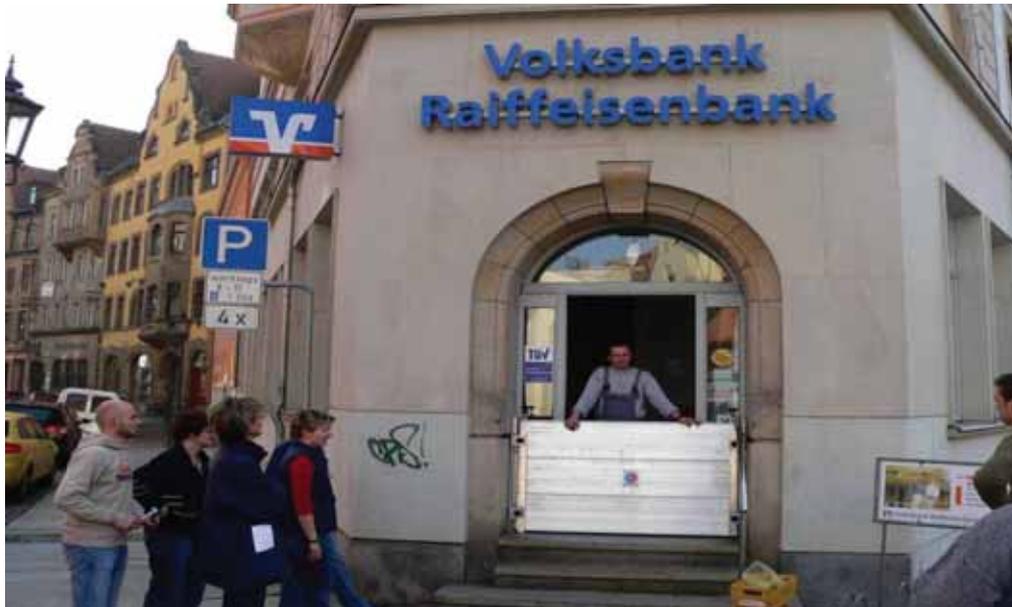
Bild 11 Temporäre Schutzmaßnahmen für Türen oder großformatige Fenster
